PROGETTO LIFE NAT/IT/000759 *WETFLYAMPHIBIA*

## MONITORAGGIO DELL'EFFICACIA DELLA RICOSTITUZIONE DELLE COMUNITÀ VEGETALI IGROFILE

RAPPORTO DI MONITORAGGIO SULL'EFFETTIVA RIUSCITA  
DEGLI INTERVENTI DI RIPRISTINO FLORISTICO DEGLI *HABITAT* UMIDI

ANNO 2019

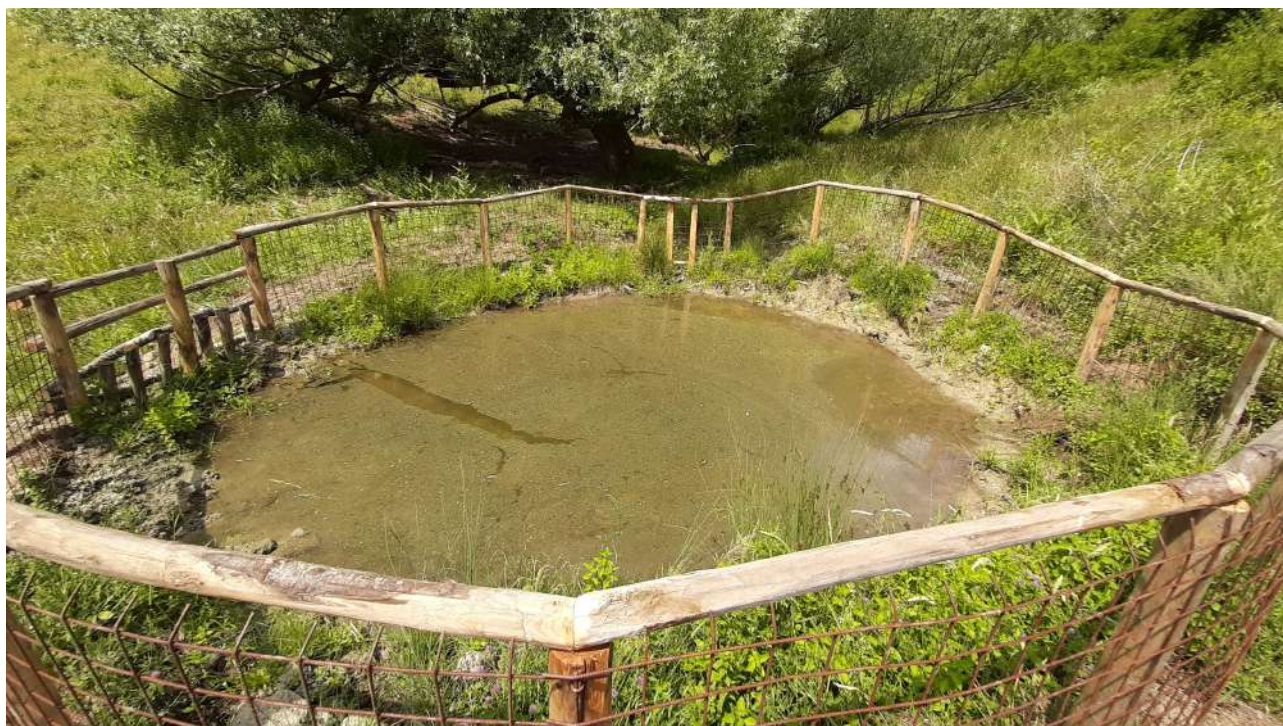
*Minacce e pressioni:* eutrofia delle acque della pozza recintata, coperta di patine algali che ne occupano pressoché tutta la superficie; rilevati lievi danni alla vegetazione generati dal calpestio animale nella zona di afflusso e deflusso delle acque esterne alla recinzione. Le pozze piccole hanno acque correnti limpide e in quella in alto è una copiosa fioritura di alghe filamentose; anche qui sono state rilevate tracce di calpestio, ma senza danni alla vegetazione impiantata. Giudizio sullo stato dell'intervento di costruzione/adeguamento del sito: buono

CASE BUCINE. Pozza recintata sotto la vecchia casa abbandonata. È ben visibile la fioritura algale che ricopre come una patina grigio-verdastra l'intero specchio d'acqua (S. Ciullo, 3-7-2019).

*Suggerimenti di gestione:* sarebbe necessaria un'opportuna segnalazione del sito: l'intervento eseguito presso le pozze non recintate è assai poco visibile e ha richiesto molto tempo per essere individuato. Inoltre, sarebbe opportuno allargare lo spazio fra recinzione e bordo della pozza, per consentire un migliore sviluppo della vegetazione impiantata

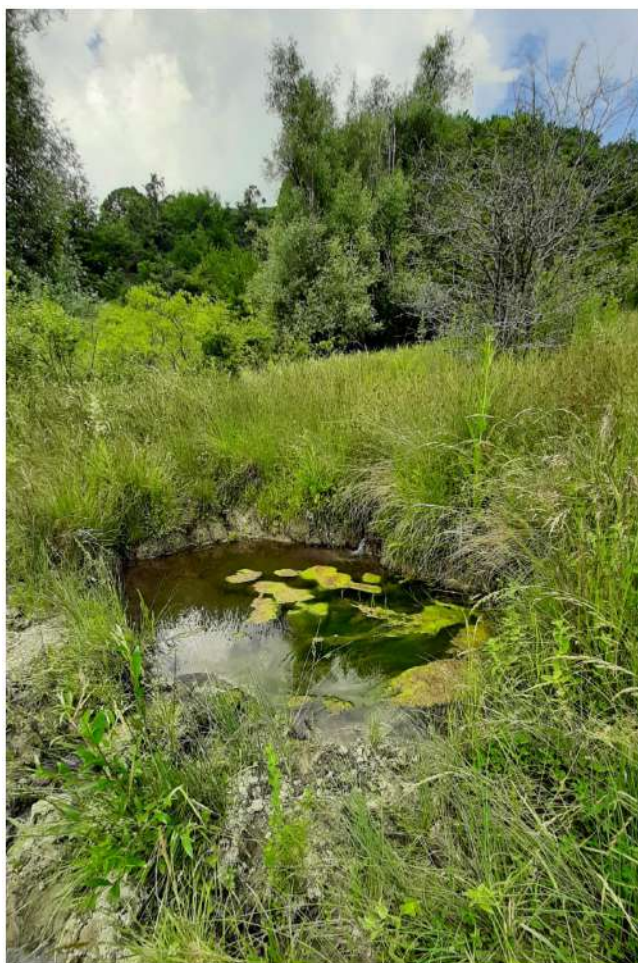
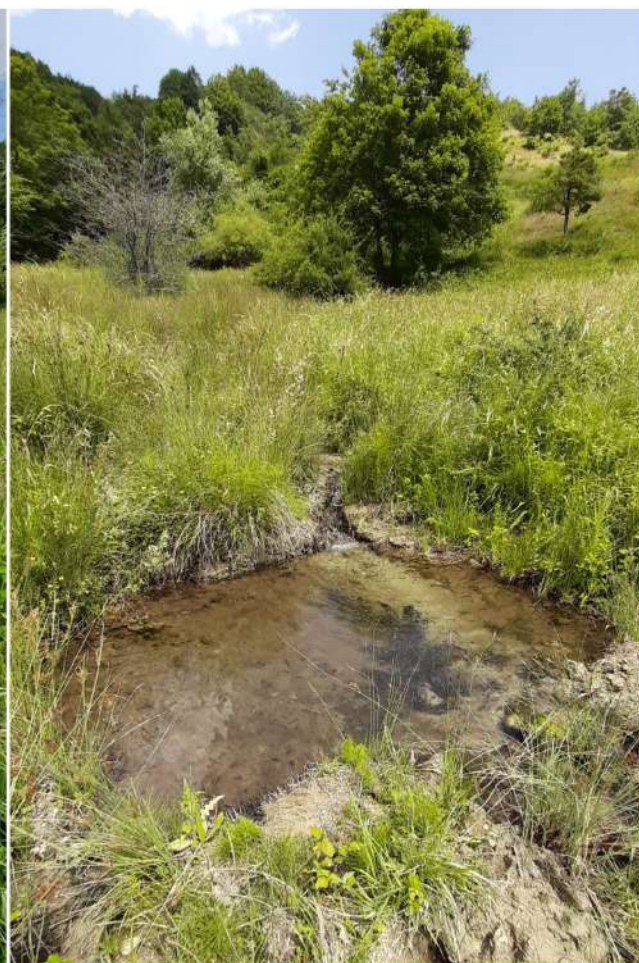
CASE BUCINE. Pozze non recintate, a circa 350 m in linea d'aria da quella recintata. Evidente la fioritura algale in quella più a monte, nell'immagine a sinistra (S. Ciullo, 3-7-2019).

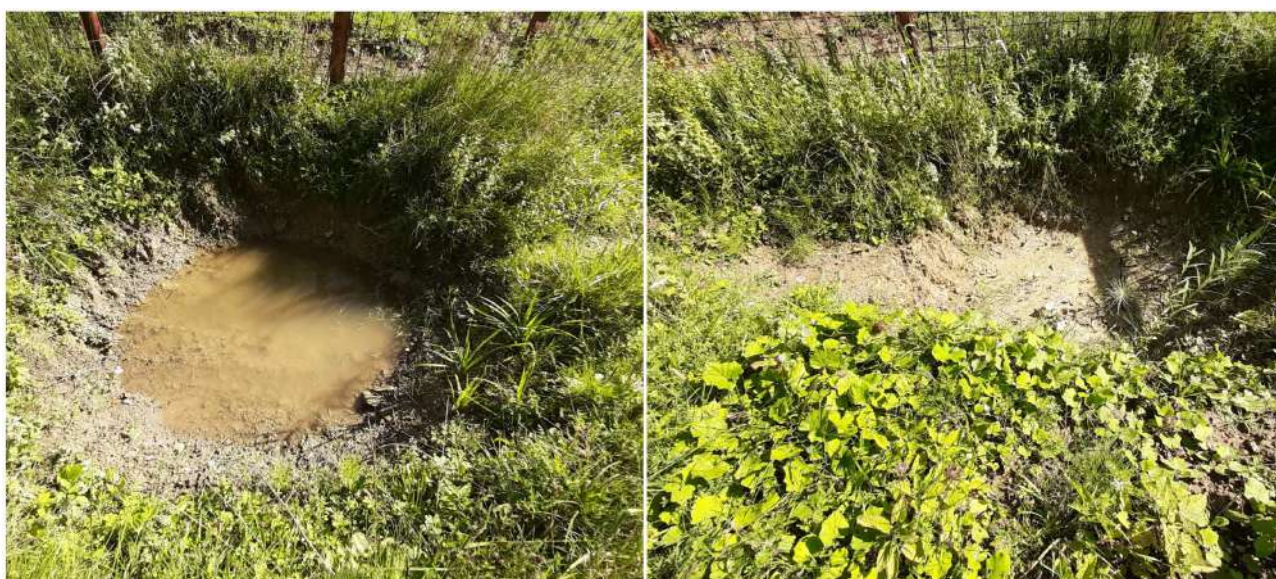
VALBIANCANA DI SOTTO. Pozze recintate. È evidente la scarsa quantità d'acqua presente in una delle due e la completa assenza d'acqua nell'altra (S. Ciullo, 26-9-2019).

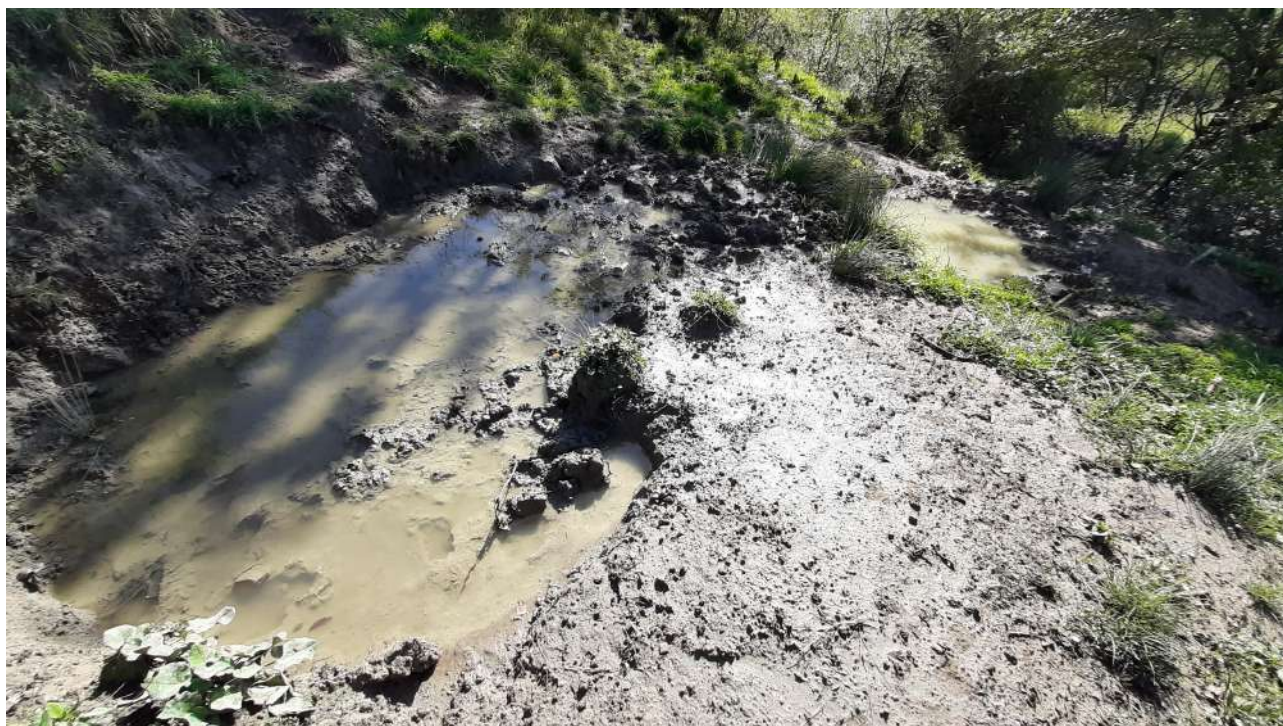
*Minacce e pressioni:* calpestio, brucatura, franamento delle sponde provocati dal bestiame al pascolo nelle pozze non recintate. Le pozze col canale di deflusso sono in un caso molto torbide, nell'altro prive d'acqua, con terreno crepato. La vegetazione spontanea del sito potrebbe, nel lungo periodo, soffocare le piante poste a dimora: *Tussilago farfara* soffoca già alcune piante di *Salvia glutinosa*, mentre *Salix alba* si sta sviluppando all'interno della recinzione e, se lasciato crescere, può condurre a pesanti alterazioni della compagine vegetale del sito. Giudizio sullo stato dell'intervento di costruzione/adeguamento del sito: buono (pozze recintate), scarso (pozze non recintate)

VALBIANCANA DI SOTTO. Pozze non recintate. Sono evidenti i forti danni dovuti al calpestio degli animali che vengono alle pozze ad abbeverarsi, sotto forma di franamento parziale delle sponde e assenza della copertura vegetale per un ampio tratto intorno allo specchio d'acqua (S. Ciullo, 26-9-2019).

*Suggerimenti di gestione:* è opportuno gestire le specie spontanee che si sviluppano entro la recinzione (mediante sfalcio o altre opere di contenimento) e tenere sotto controllo la quantità d'acqua. Le pozze non recintate dovrebbero essere parzialmente ricostruite e munite di recinzione e andrebbero eseguite nuove piantumazioni

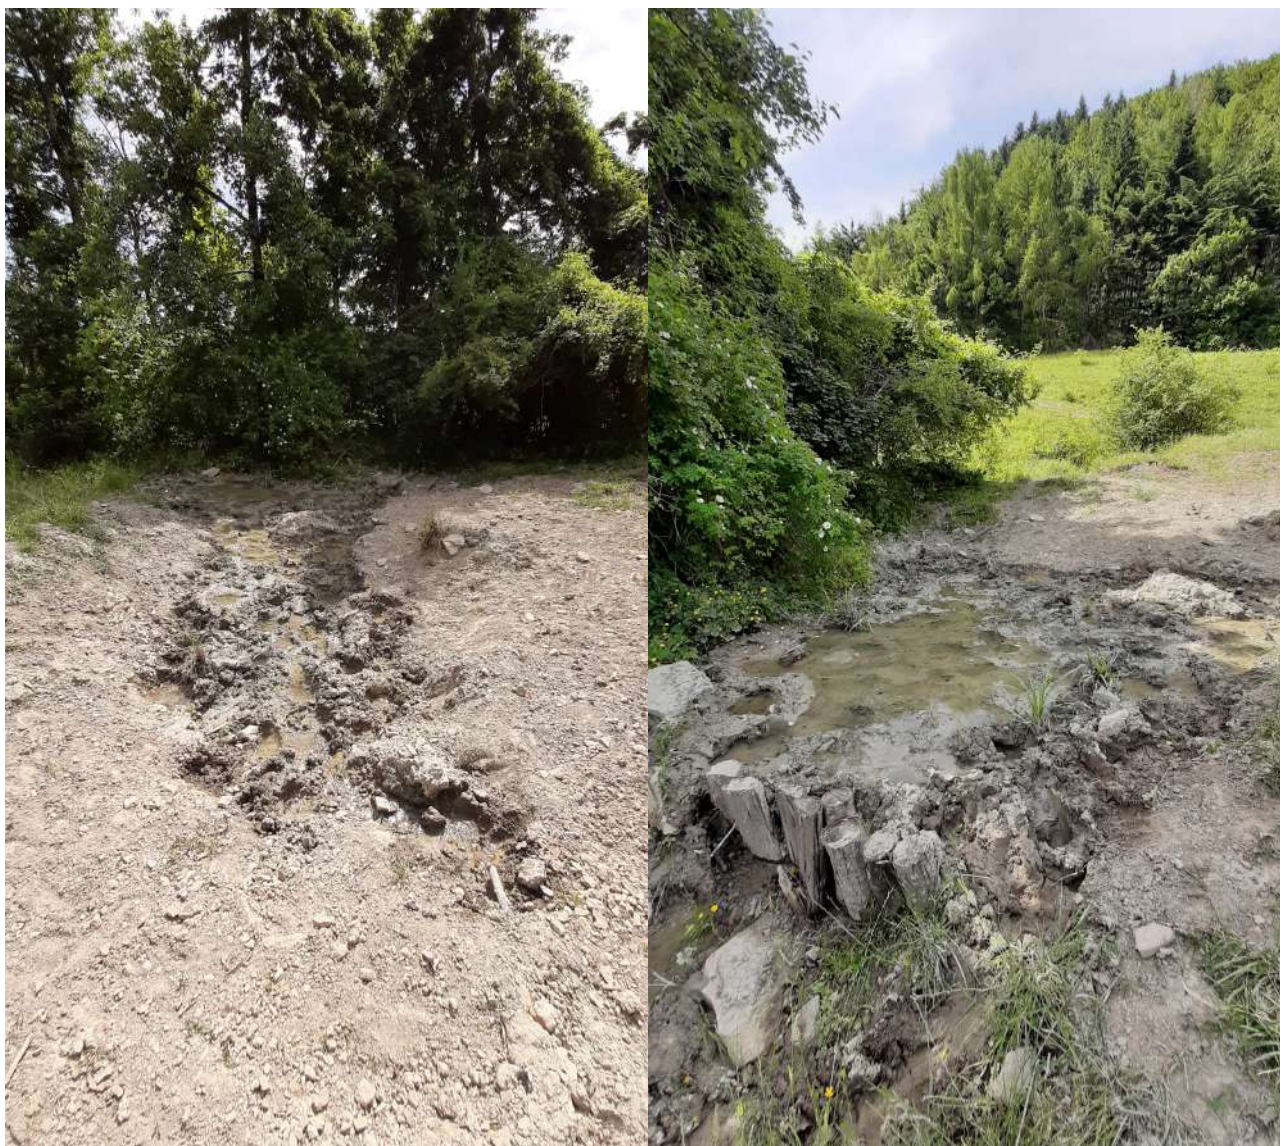
**Minacce e pressioni:** calpestio, brucatura, franamento delle sponde provocati dal bestiame al pascolo. Giudizio sullo stato dell'intervento di costruzione/adeguamento del sito: scarso

MANDRIOLO DI SOPRA. A sinistra la pozza a monte, piú prossima all'abbeveratoio; a destra quella a valle, prospiciente il fosso. Sono evidenti, in particolare nella pozza a monte, i gravi danni dovuti al calpestio del bestiame al pascolo brado (S. Ciullo, 20-6-2019).

**Suggerimenti di gestione:** si consiglia di recintare il sito per eliminare il calpestio del bestiame ed eseguire un controllo periodico della vegetazione spontanea entro il recinto (le zone circostanti sono boscate, perciò l'avvento di specie nemorali o pre-forestali non è affatto improbabile)

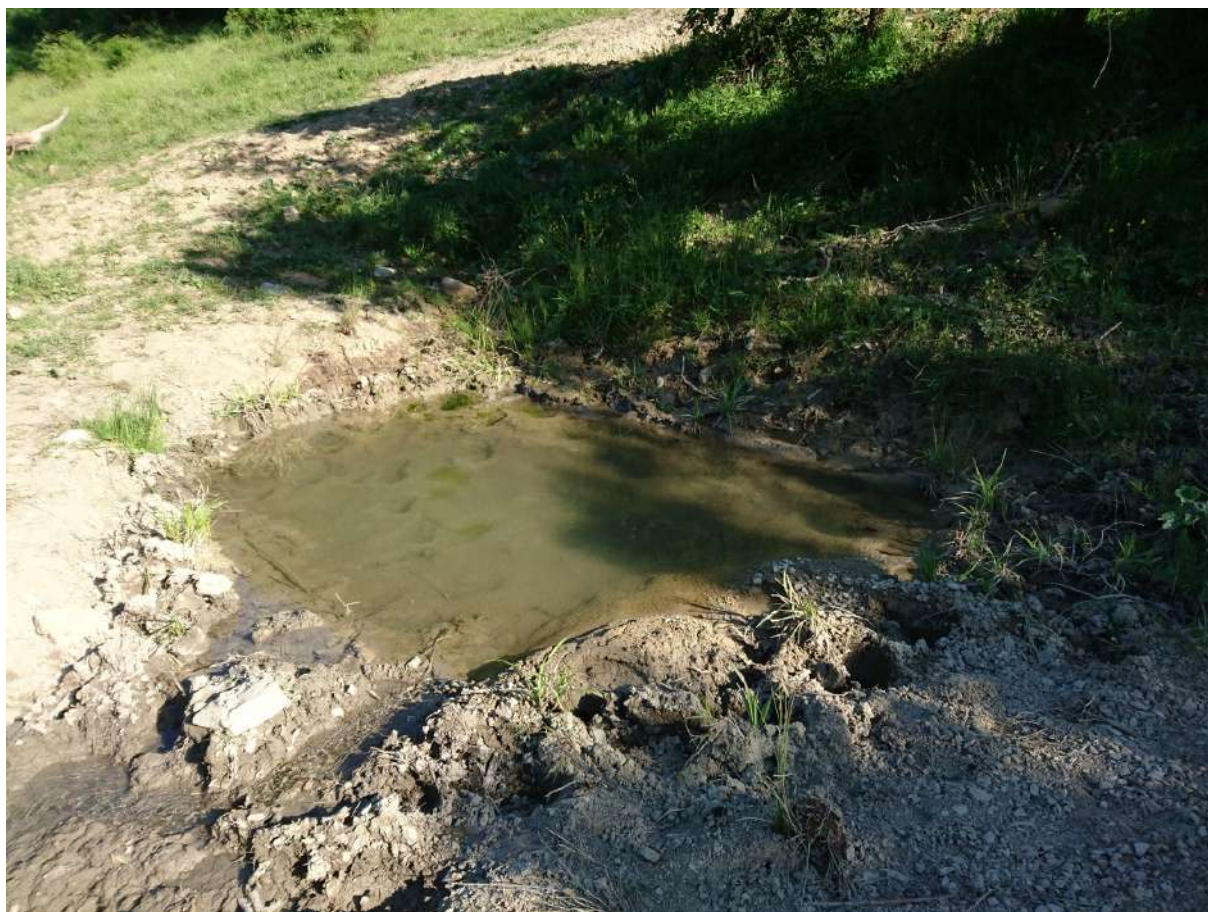
**Minacce e pressioni:** calpestio, brucatura, franamento delle sponde provocati dal bestiame al pascolo. Giudizio sullo stato dell'intervento di costruzione/adeguamento del sito: scarso

MANDRIOLO DI SOTTO. Pozza a monte (presso l'abbeveratoio). Evidenti i danni prodotti dal bestiame all'abbeverata: parziale franamento delle sponde, sradicamento di molte delle piante poste a dimora, apertura di buche ecc. (F. Buldrini, 19-6-2019).

**Suggerimenti di gestione:** il successo degli interventi nel sito di Mandriolo di Sotto è risultato a rischio già pochi mesi dopo la loro realizzazione a causa del pascolo brado (pozza presso l'abbeveratoio) e dell'avanzamento della vegetazione spontanea (pozza a valle). Sarebbero necessarie misure di contenimento per il calpestio del bestiame, al fine di garantire la conservazione del sito stesso

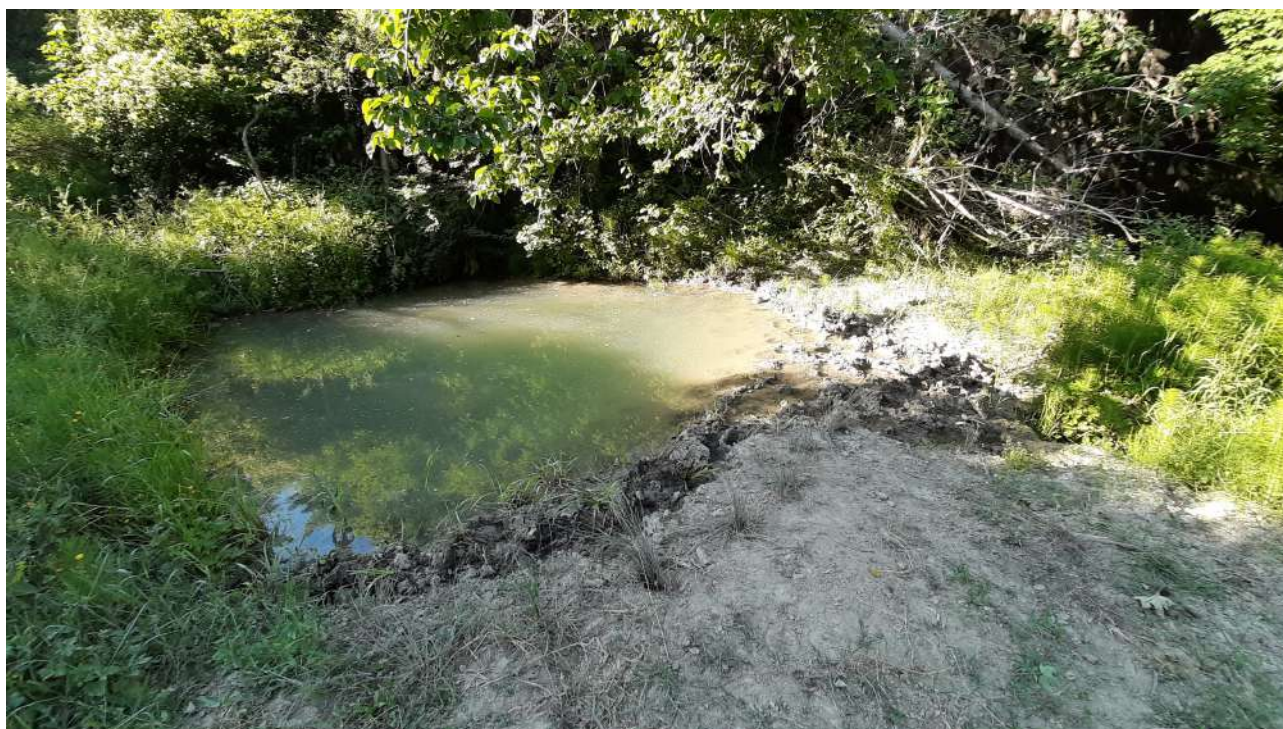
MANDRIOLO DI SOTTO. Pozza a valle. Evidenti i danni prodotti dal bestiame all'abbeverata (parziale franamento delle sponde, sradicamento di molte delle piante poste a dimora) e il pericolo costituito dalla vegetazione spontanea, che ha progressivamente invaso l'area d'intervento sita dal lato di monte, a sinistra in fotografia (S. Ciullo, 19-6-2019).

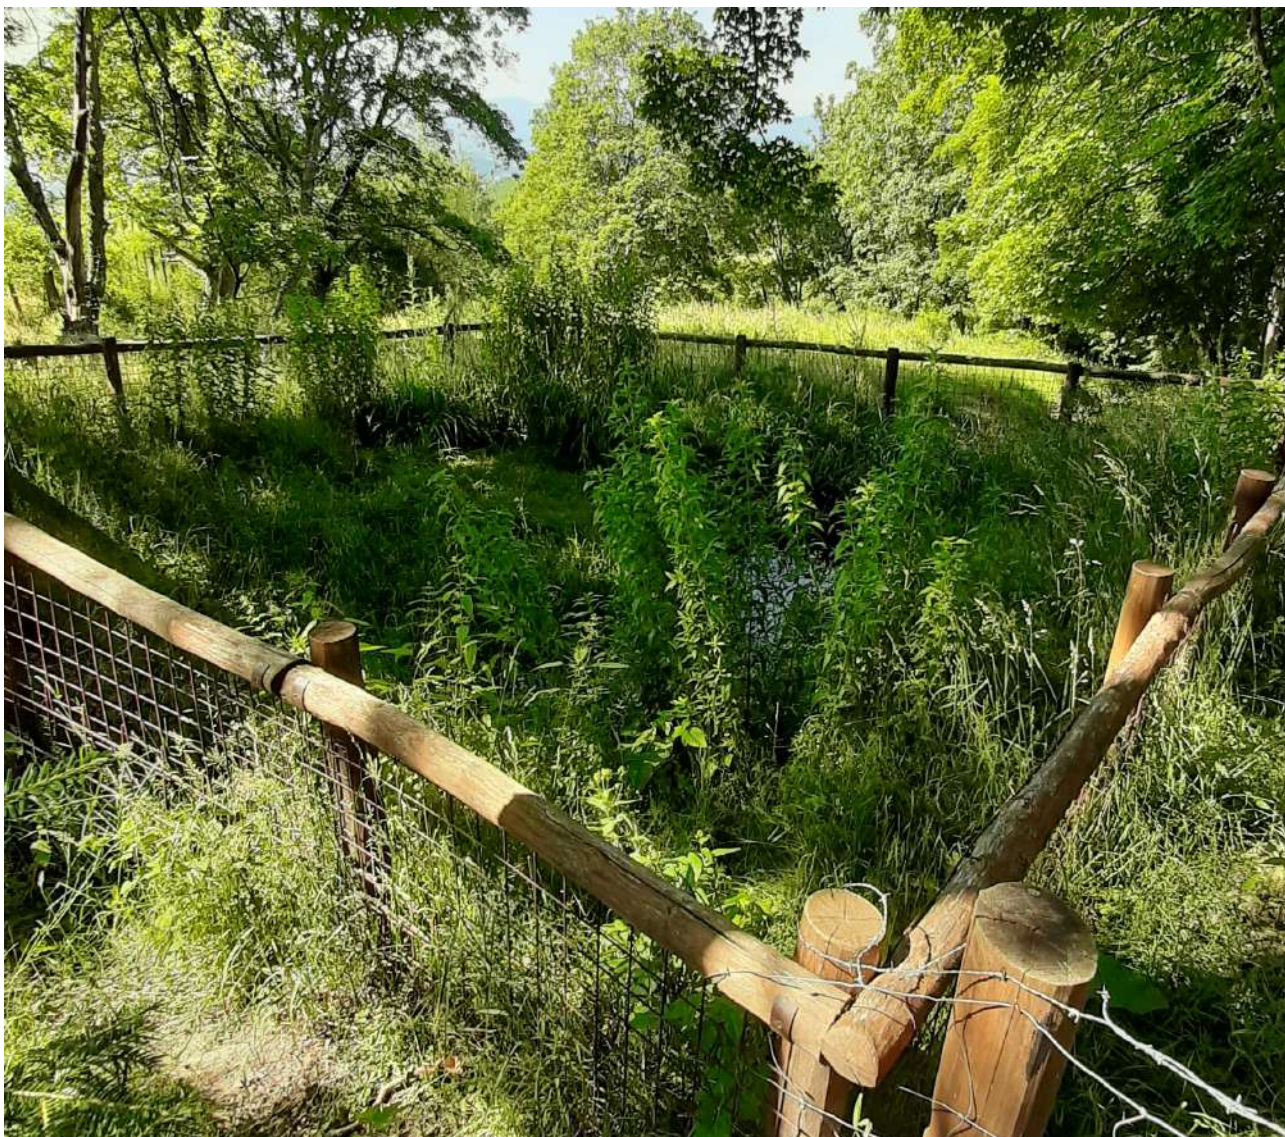
VITARETA. Pozza. In evidenza le piante di *Epilobium hirsutum*, particolarmente ben sviluppate (S. Ciullo, 11-7-2019).

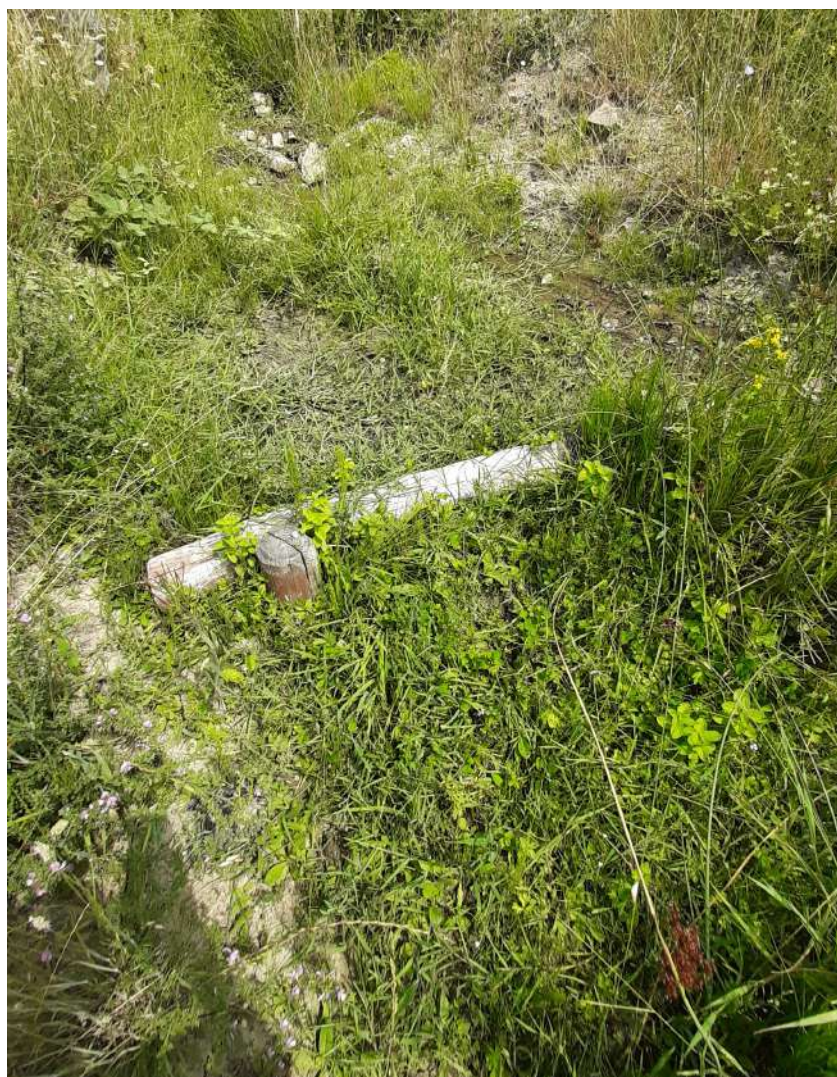
*Minacce e pressioni:* inaridimento estivo della sorgente che alimenta il fosso. Giudizio sullo stato dell'intervento di costruzione/adeguamento del sito: buono (pozza), scarso (fosso)

VITARETA. Una delle briglie lungo il fosso. È evidente la generale carenza d'acqua, che impedisce lo sviluppo della vegetazione igrofila (S. Ciullo, 11-7-2019).

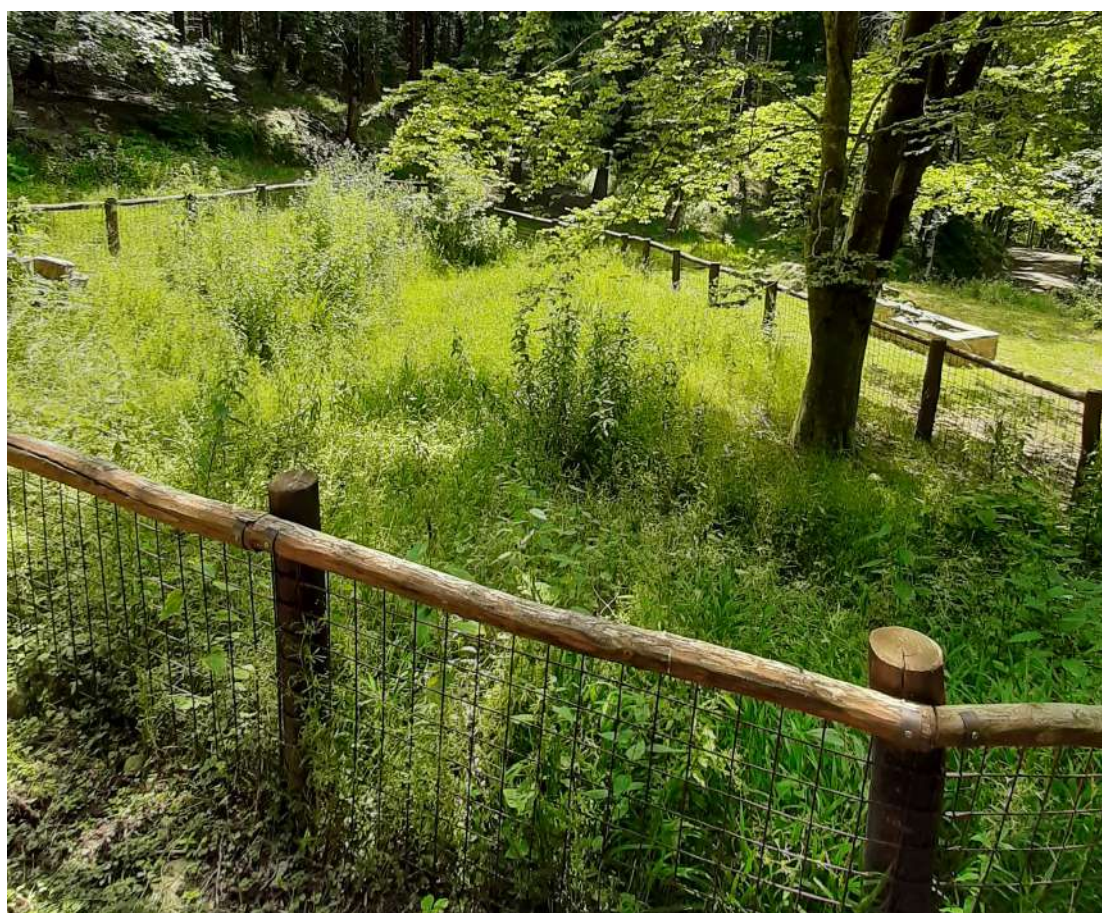
RIFUGIO AL LAGO. Pozza. In evidenza la densa copertura vegetale fornita in parte dalla vegetazione già presente nel sito e in parte dalle specie poste a dimora (S. Ciullo, 11-7-2019).

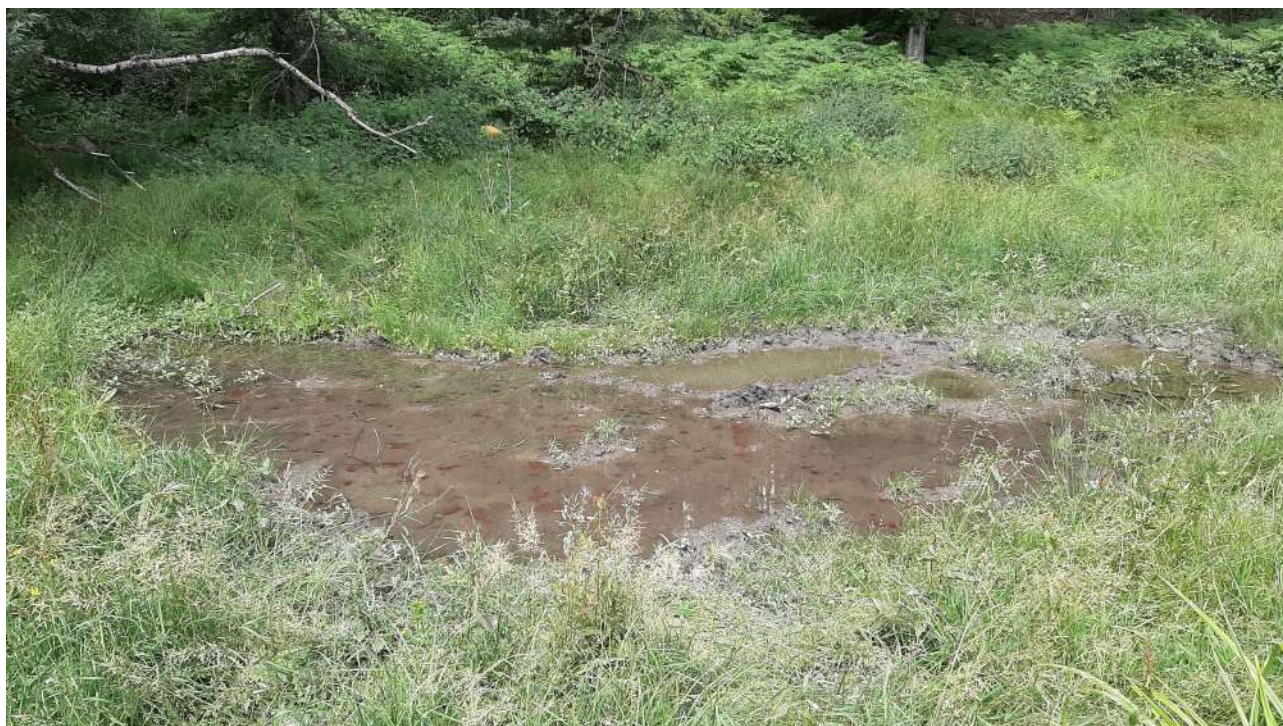
RIFUGIO AL LAGO. Laghetto presso il Rifugio al Lago. Le acque, come si vede, occupano solo una piccola area centrale e la profondità si limita a 2-3 cm in media; la vegetazione igrofila è circoscritta a una stretta fascia marginale. Le zone rossastre entro l'acqua sono piccole buche colonizzate da larve d'insetti (S. Ciullo, 11-7-2019).

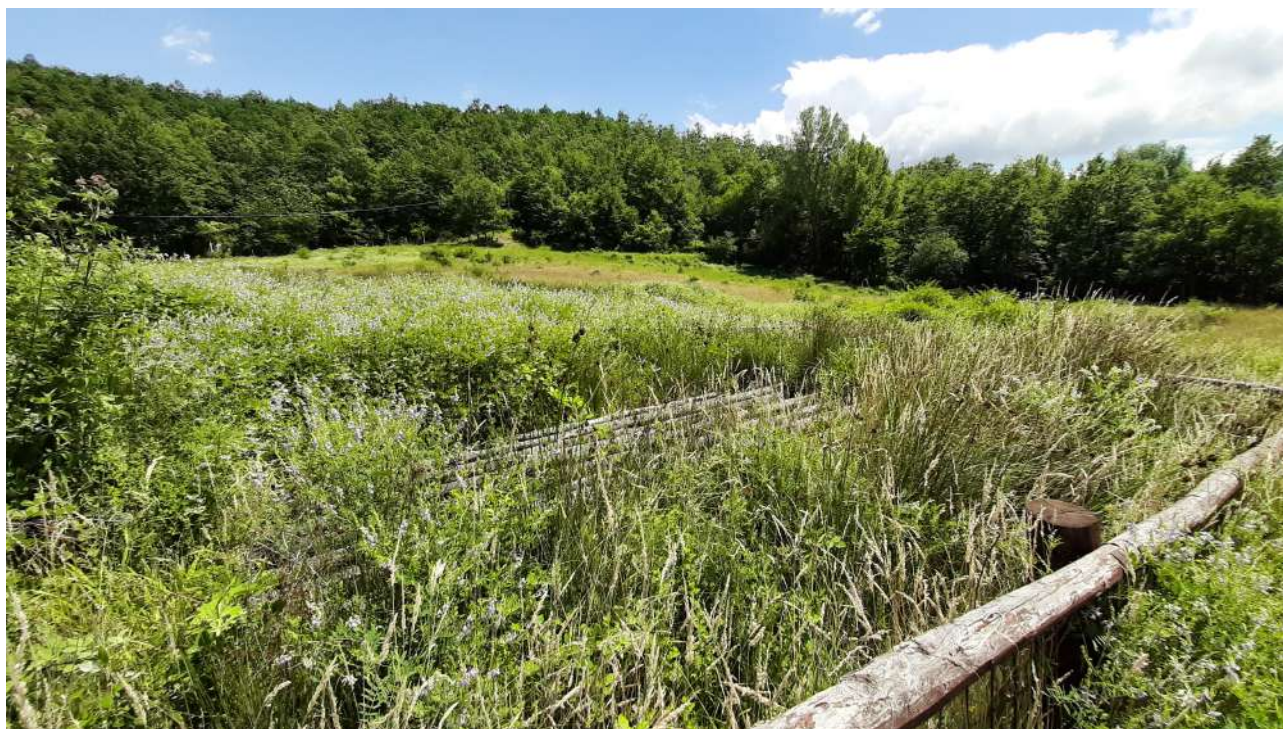
GAVISERRI. Veduta della pozza di Gaviserrì. Si noti l'elevato sviluppo della vegetazione di margine, non necessariamente ascrivibile all'*habitat* 6430 (S. Ciullo, 10-7-2019).

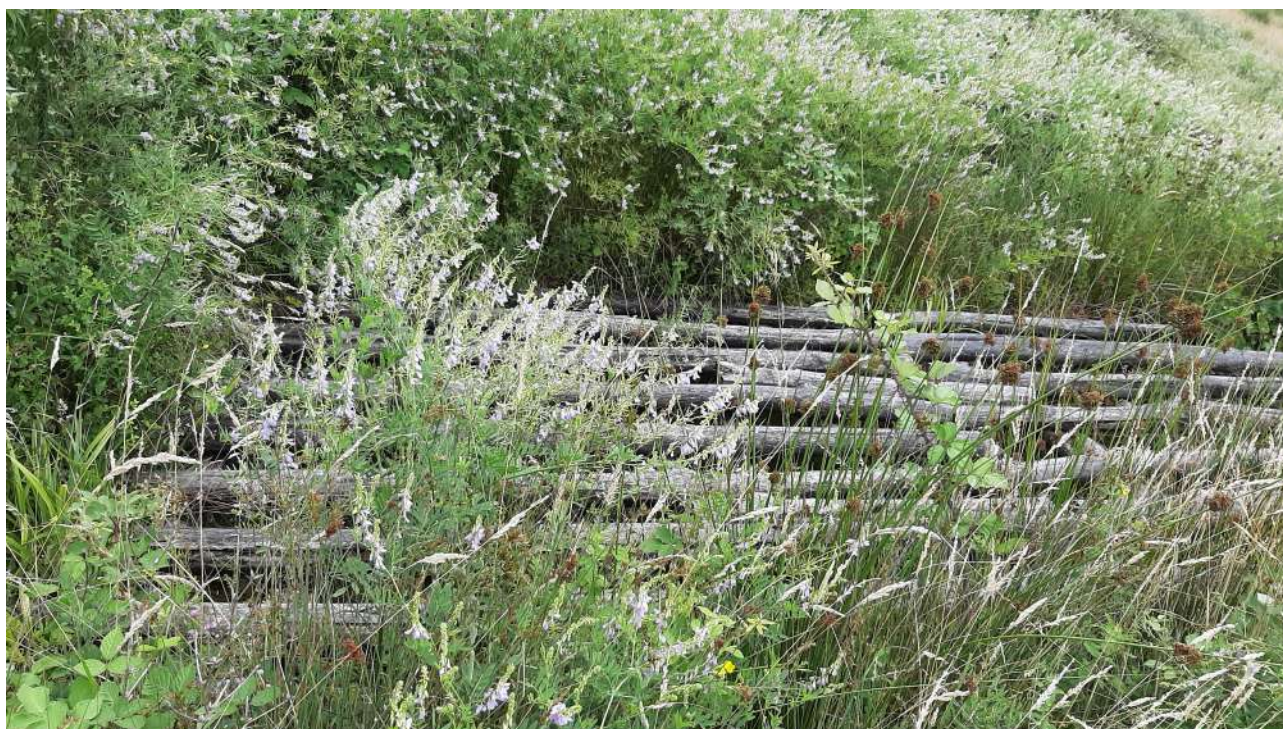
GAVISERRI. Altra veduta della pozza, coi grossi rami posti a protezione dello specchio d'acqua e la vasta popolazione di *Galega officinalis* che circonda la pozza stessa da due lati (S. Ciullo, 10-7-2019).

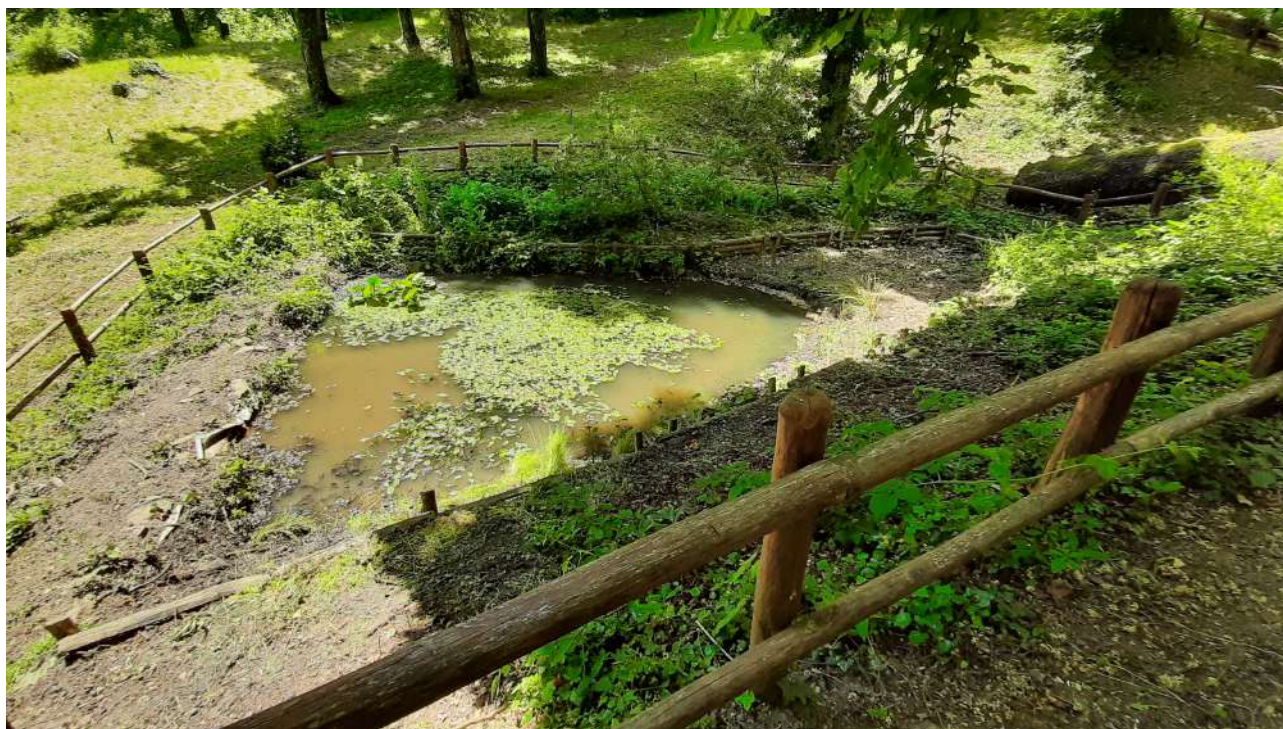
ARBORETO SIEMONI. Veduta del laghetto dell'Arboreto Siemoni; la cintura di *habitat* 6430 ricostruita è sita lungo la sponda. Le idrofite presenti sono *Potamogeton natans* e *Nymphaea alba*, dovute a impianto ornamentale (S. Ciullo, 19-6-2019).

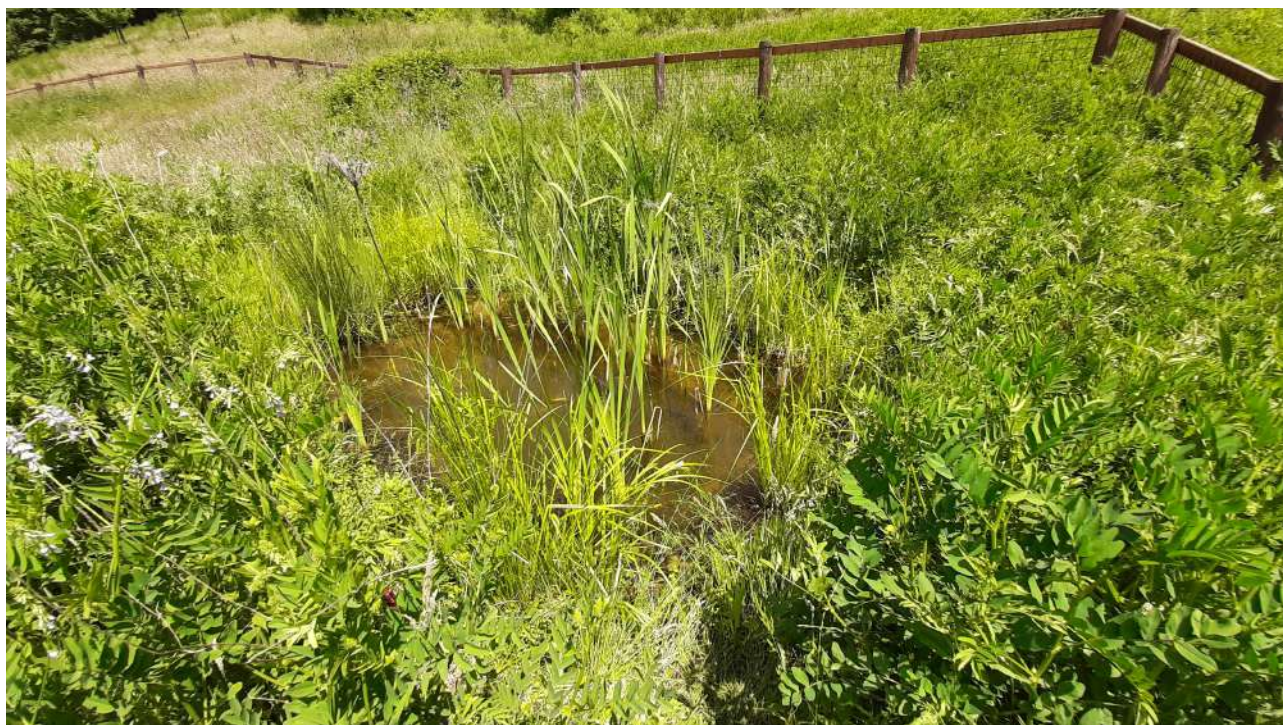
PODERE STRADELLI. Veduta della prima pozza. È evidente lo sviluppo incontrollato della vegetazione spontanea, qui composta in prevalenza di *Galega officinalis*, e la presenza di *Typha latifolia* entro lo specchio d'acqua (S. Ciullo, 18-6-2019).

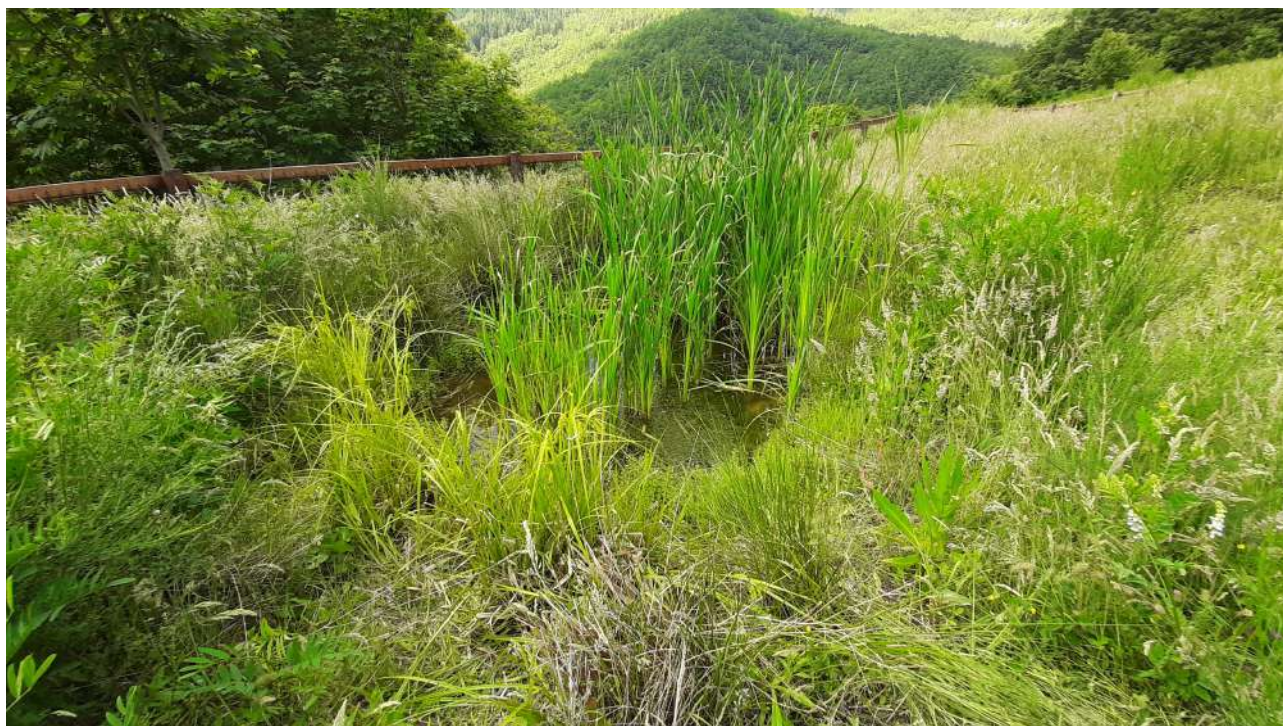
PODERE STRADELLI. Veduta della seconda pozza. Si notino lo sviluppo incontrollato della vegetazione spontanea, e la presenza di *Typha latifolia* entro l'acqua, in cui, tuttavia, s'intravede anche *Chara* sp. (S. Ciullo, 18-6-2019).

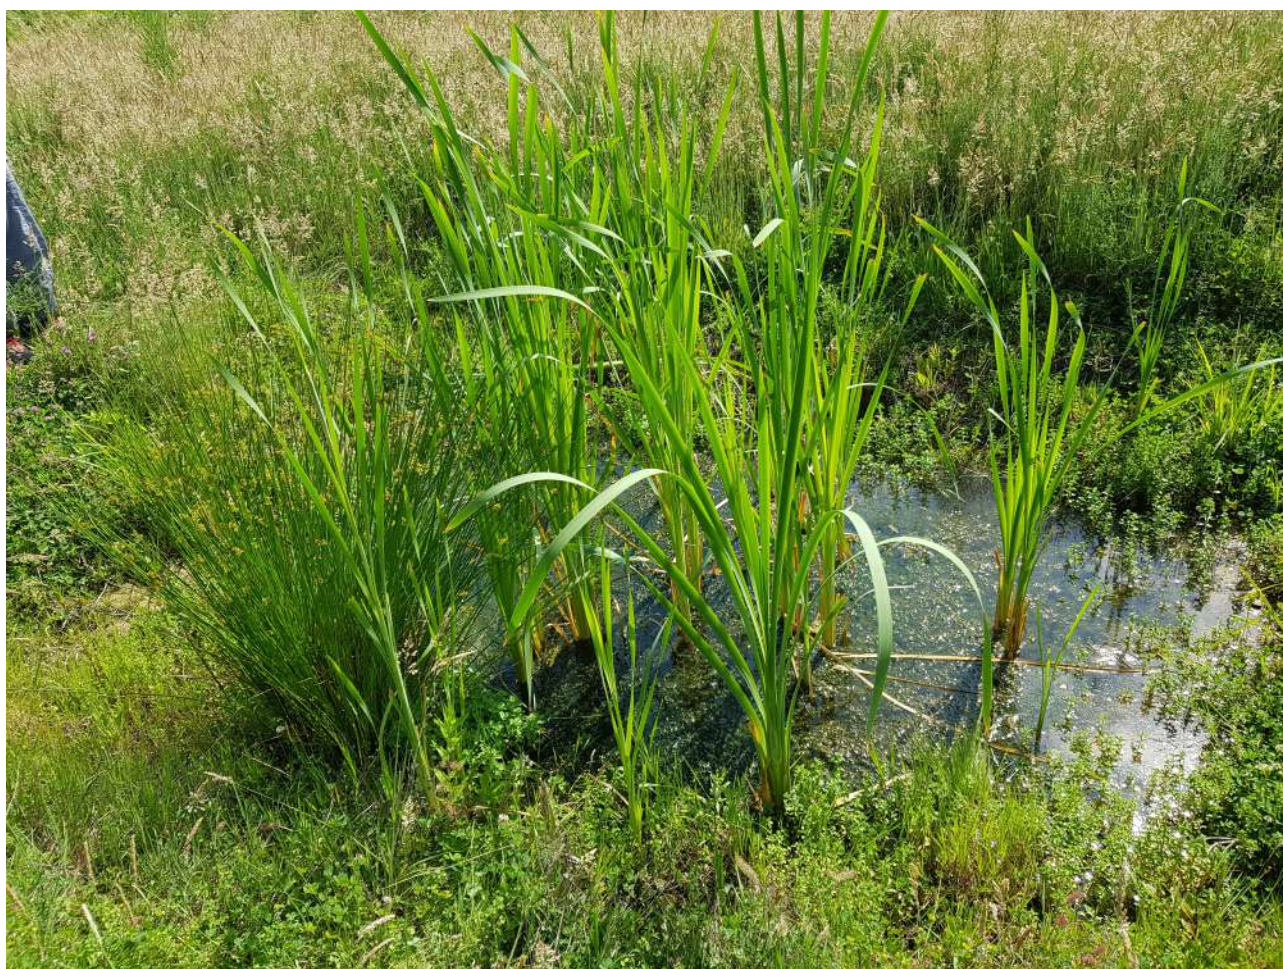
PODERE STRADELLI. Veduta della terza pozza. Si notino la massiccia presenza di *Typha latifolia* e di *Chara* sp. (G. Pezzi, 18-6-2019).

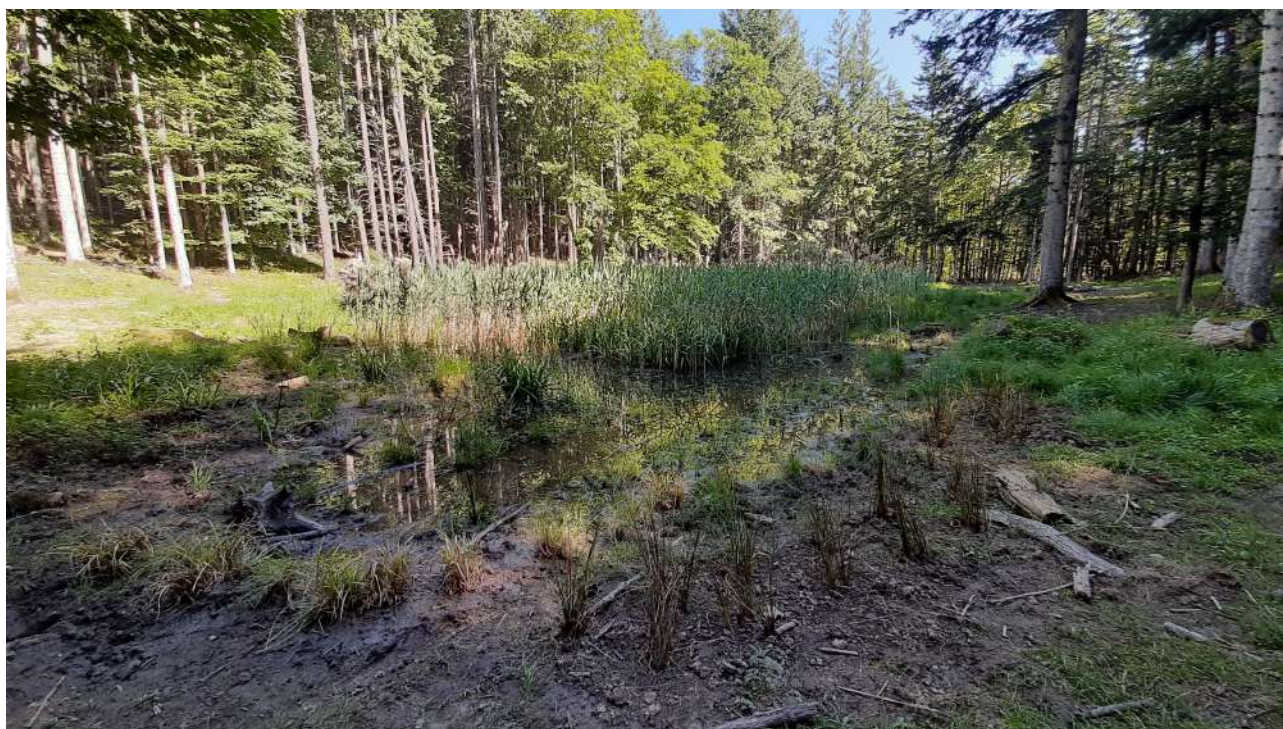
METALETO. Scorcio dell'intervento compiuto a giugno 2019 lungo le sponde S e SE, visto pochi giorni dopo l'impianto (S. Ciullo, 19-6-2019).

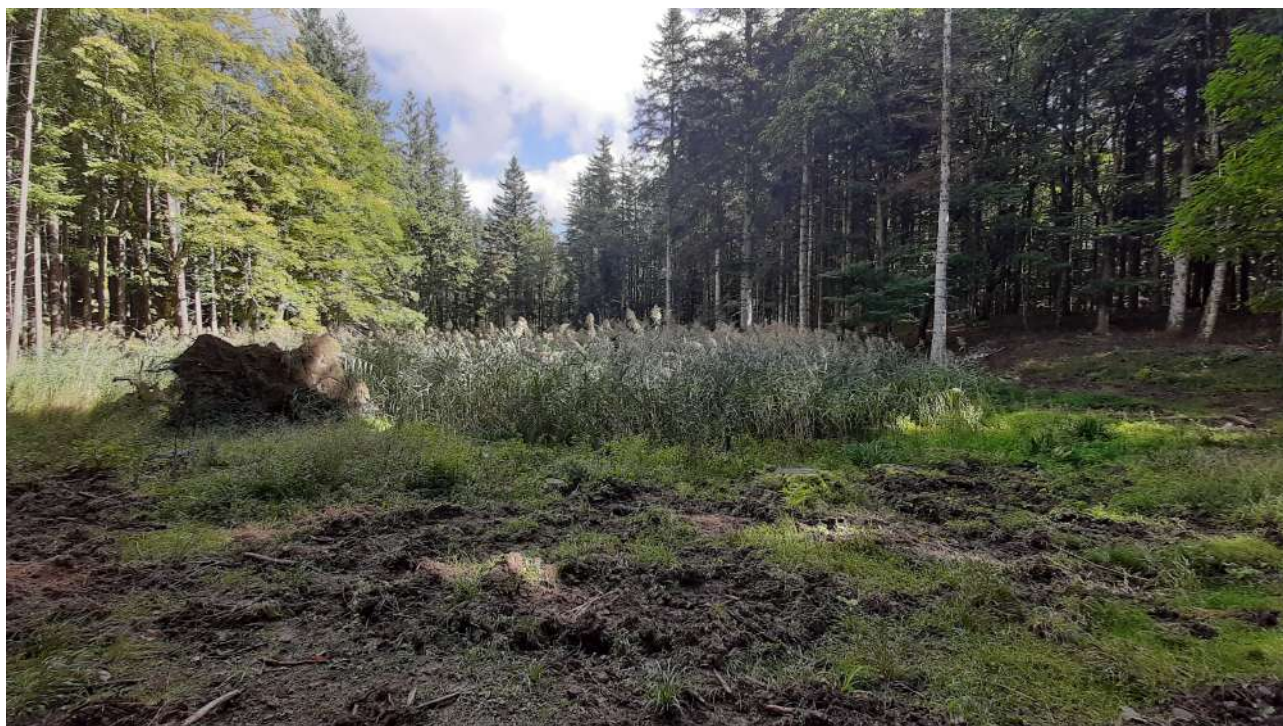
METALETO. Lo stesso intervento visto da un'altra angolazione (sponda S), completamente devastato dal calpestio e grufolamento dei cinghiali (S. Ciullo, 27-9-2019).
